# 浄化槽処理水質の統計解析と現場調査からの現状把握

公益社団法人 宮城県生活環境事業協会      ○高橋 直樹  
財団法人 日本環境整備教育センター      濱中 俊輔  
東北大学大学院工学研究科      西村 修

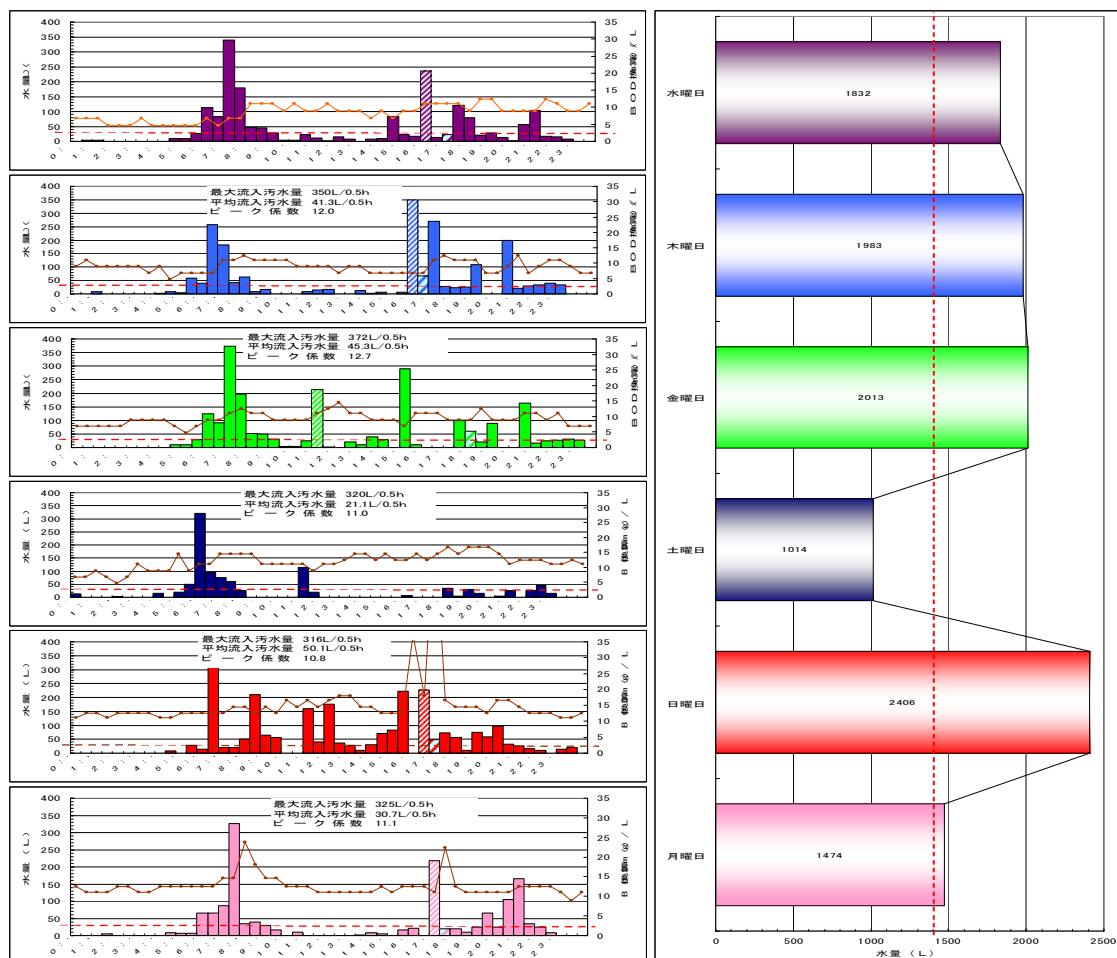
次に、事例 2 として、通常の保守点検以上に手を加えた調整によって、良好な処理水質を維持している事例を以下に示す。処理状況と維持管理の詳細は表-3 に示し、1 週間の流入パターンを図-5 に示した。

図-5 事例 2：1 週間の流入パターン

7人槽の計画水量 1.4 m<sup>3</sup>/日に対して、6日間の平均水量が 1.8 m<sup>3</sup>/日で 128%と上回っており、土曜日を除く 5日間で計画値を越えている。しかしながら、放流水 BOD（濁度センサー「オプテックス(株)製 TC-500」を用いて BOD 値に換算）は平均 10 mg/L 前後で、日曜日の夕方時間帯において一時的に BOD の急激な上昇はあったものの、処理水質に大きな変動はみられなかった。
